CAPITANERIA DI PORTO

MOLFETTA

ARGOMENTO: Analisi dei rischi e lavori messa in sicurezza Porto di Molfetta. Convocazione tavolo tecnico.-

**RICOGNIZIONE GENERALE SULLE PROBLEMATICHE PORTUALI ATTINENTI LA
SICUREZZA DELLA NAVIGAZIONE**

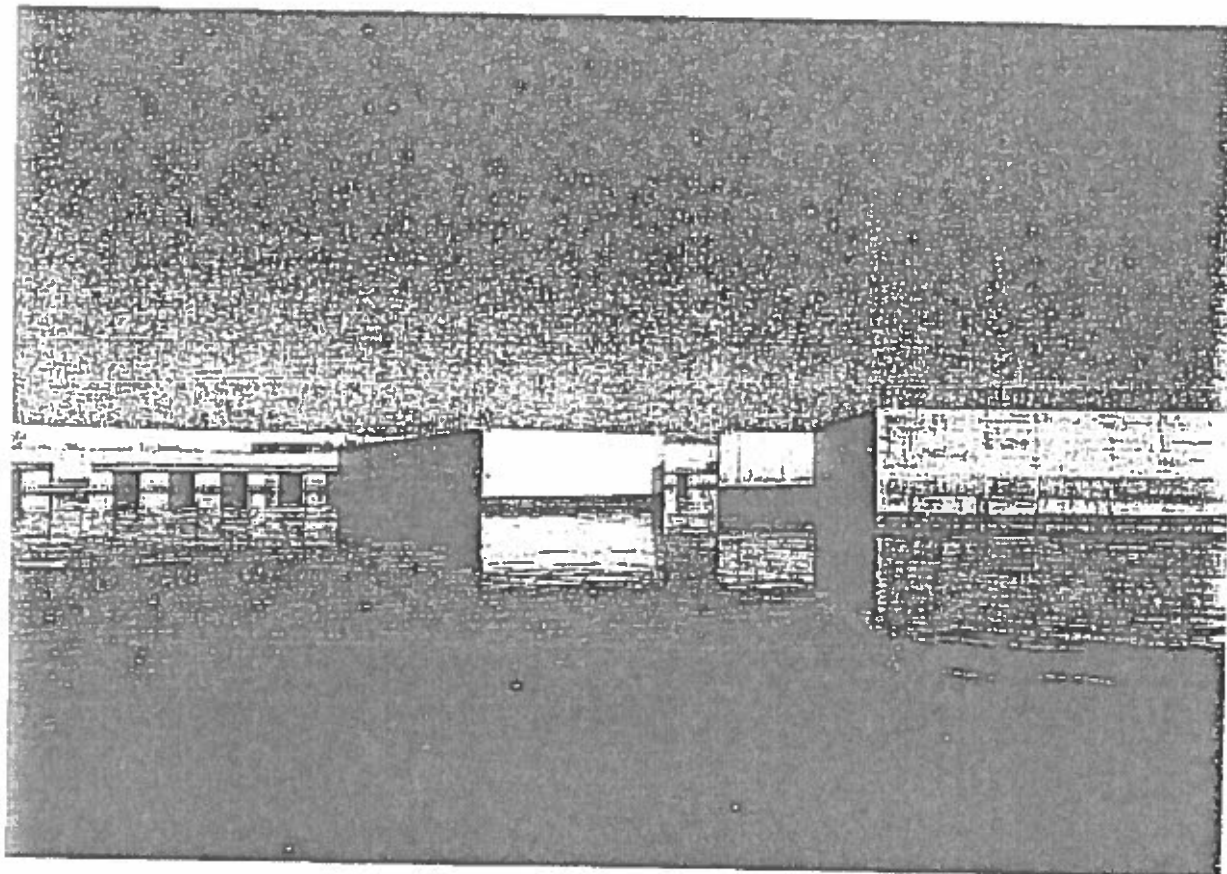
Foto n. 1

2) La seconda problematica concernente profili di sicurezza marittima, riguarda la presenza di 14 cassoni cellulari già prefabbricati, nell'area del nuovo porto commerciale. I cassoni sono attualmente staccati dai moli e posizionati provvisoriamente all'interno di uno specchio acqueo di cantiere del bacino portuale, interdetto alla navigazione con ordinanza n. 07/2014, e segnalato come pericolo sulla prevista documentazione nautica (per consultazione vedere allegati).

Stante la precarietà e provvisorietà del posizionamento di tali cassoni, si rileva la necessità di addivenire ad un'analisi dell'entità dei potenziali pericoli che debba chiarire se queste strutture siano destinate a rimanere nell'attuale posizione o se eventi meteo marini possano consentirne una flottazione. Come annotazione di servizio, si può solo constatare che, ad oggi, la presenza di tali cassoni non ha costituito pregiudizio per la manovrabilità delle navi in ingresso ed uscita dal porto.

CASSONI CELLULARI PREFABBRICATI

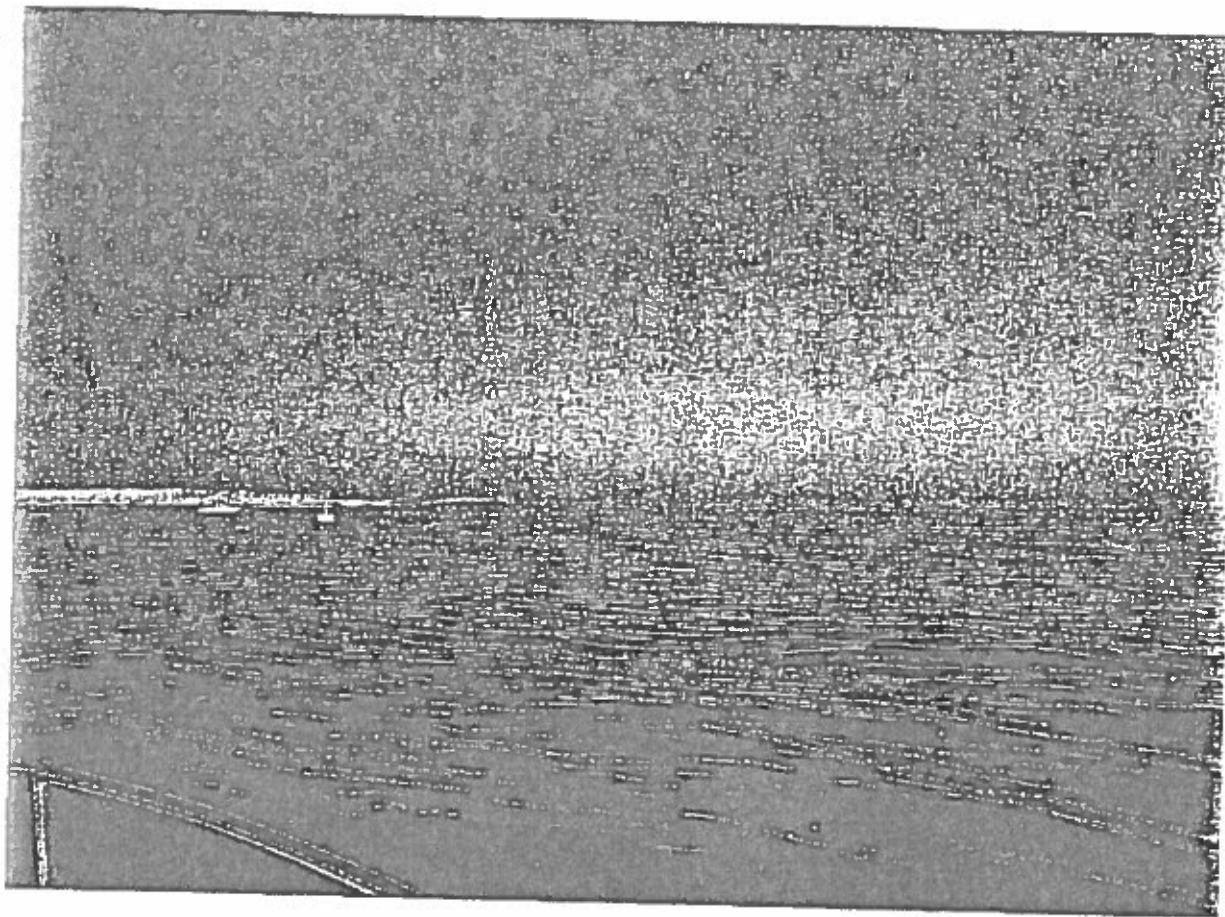
Foto n. 4

3) Altra problematica riguarda il materiale di costruzione semi affiorante destinato alla realizzazione della nuova diga, che subisce l'effetto della corrente e delle mareggiate e che non consente l'installazione di conformi fanali portuali di ingresso.

INGRESSO PORTUALE - MOLO SOPRAFLUTTO

Così come per le precedenti problematiche evidenziate, anche per il punto in esame, si rileva la necessità di valutazioni di carattere tecnico, con riferimento soprattutto allo studio del movimento del materiale eroso proveniente dal molo di sopraflutto, ad oggi fonte di dubbio sull'eventuale incidenza rispetto alle batimetrie in zona.

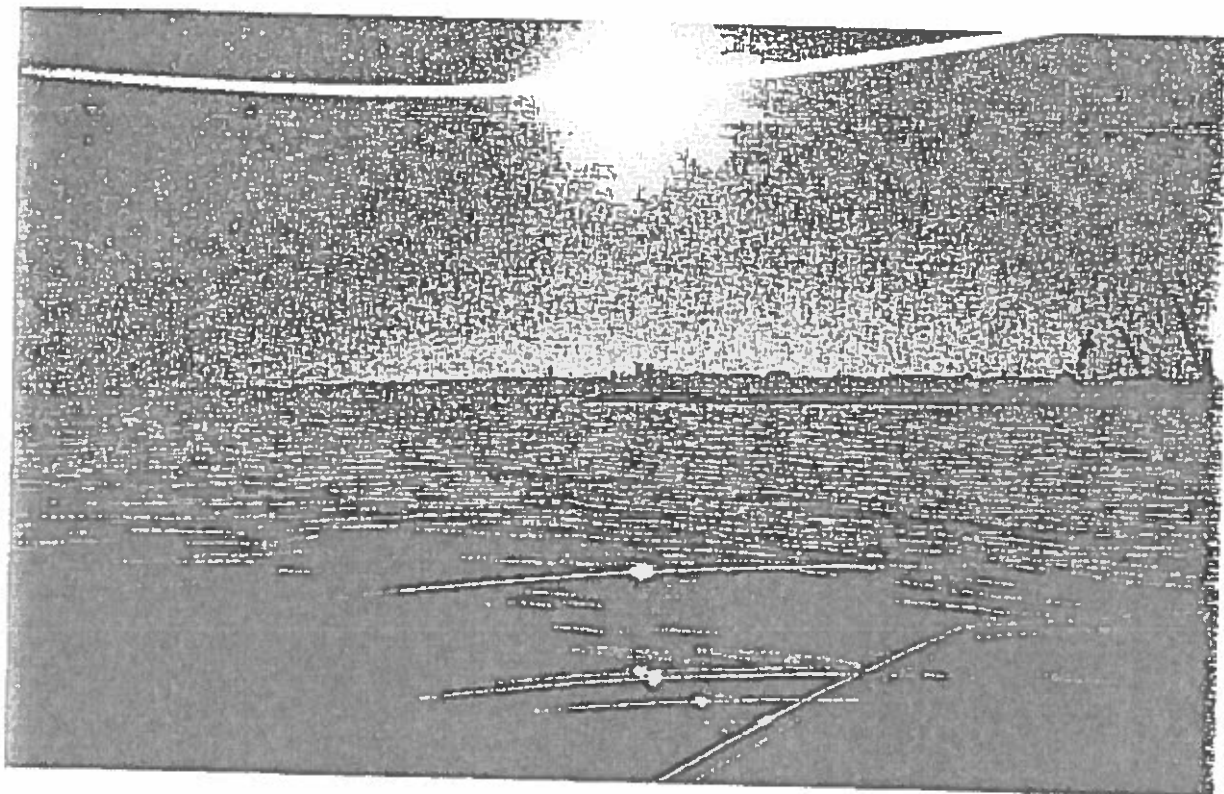
Foto n. 5

La definitiva sistemazione dei fanali di ingresso portuale, come da progetto, prevede il posizionamento del fanale rosso, sito attualmente in testata del molo foraneo, sul molo Sperone, e il fanale verde, ad oggi mancante, in testata del nuovo molo di sopraflutto. Ad oggi, il fanale verde è sostituito da un segnalamento provvisorio galleggiante che abbisogna di continui interventi manutentivi e può incidere negativamente nonostante il riporto su carte nautiche e Ordinanze, soprattutto con condizioni meteo-marine avverse, sulla navigabilità in sicurezza delle unità in ingresso e uscita dal porto, così come già riscontrato a seguito del sinistro avvenuto in data 12.09.2014 all'unità da pesca denominata "ANTONELLA" (1 BL 462), che si è incagliata sui frangiflutti della testata del molo di sopraflutto.

INGRESSO PORTUALE - MOLO SPERONE

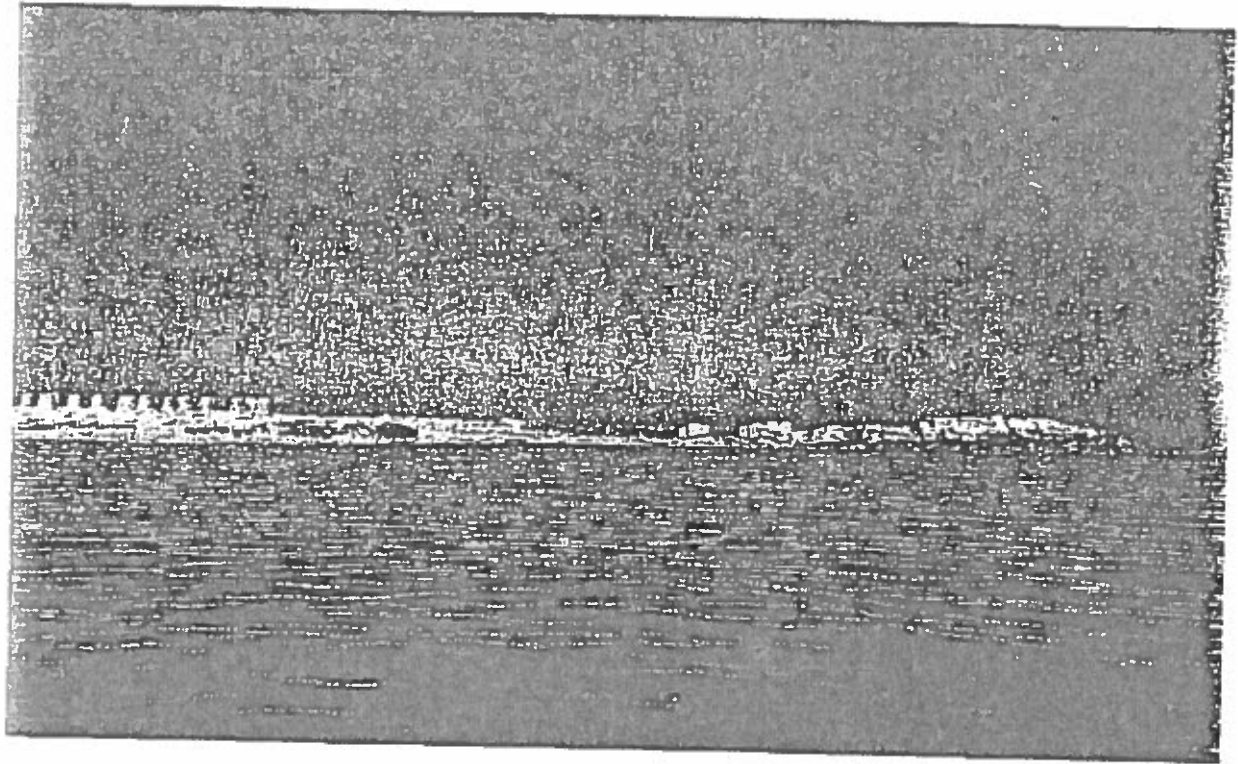
Foto n. 6

TESTATA MOLO SOPRAFLUTTO

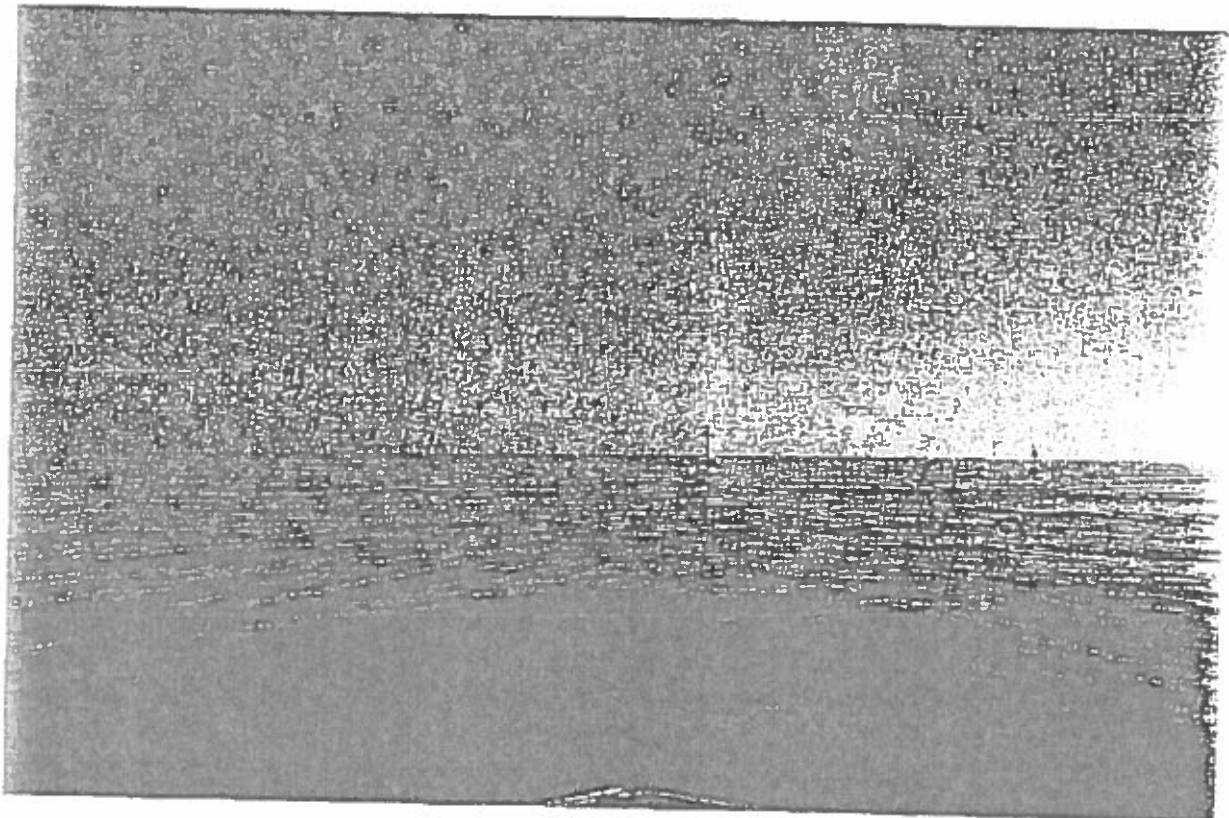
Foto n. 7

FANALI INGRESSO PORTUALE

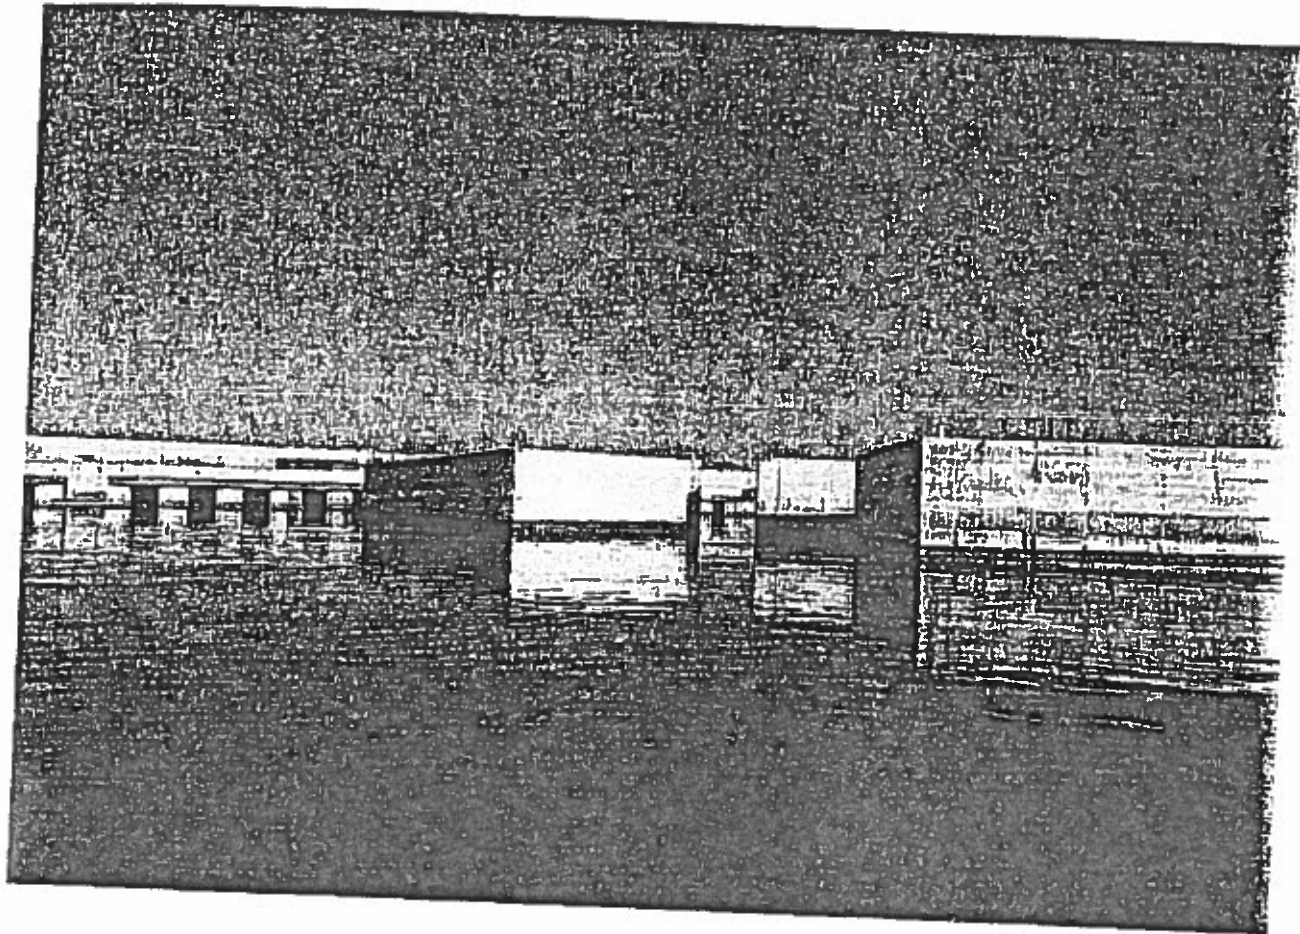
Foto n. 1

CASSONI CELLULARI PREFABBRICATI

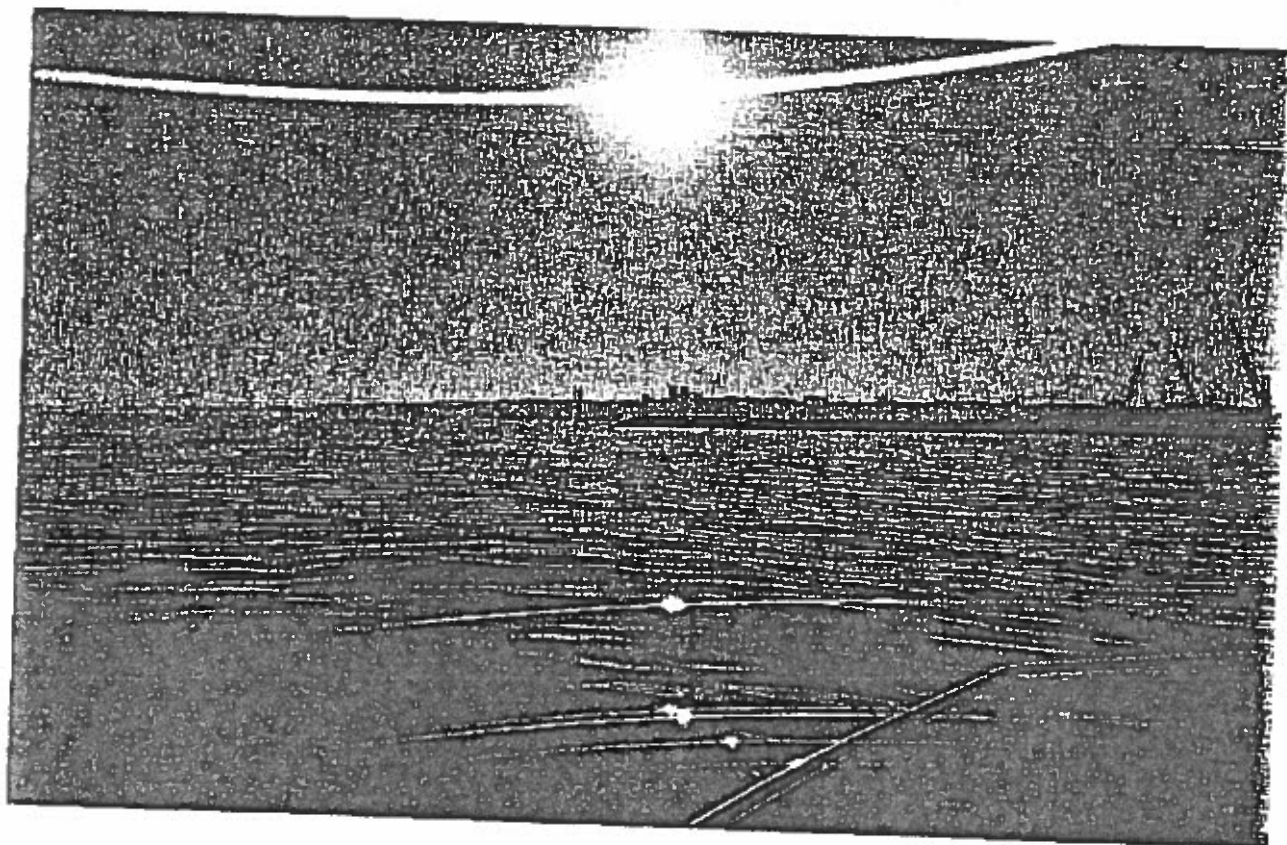
Foto n. 5

INGRESSO PORTUALE - MOLO SPERONE

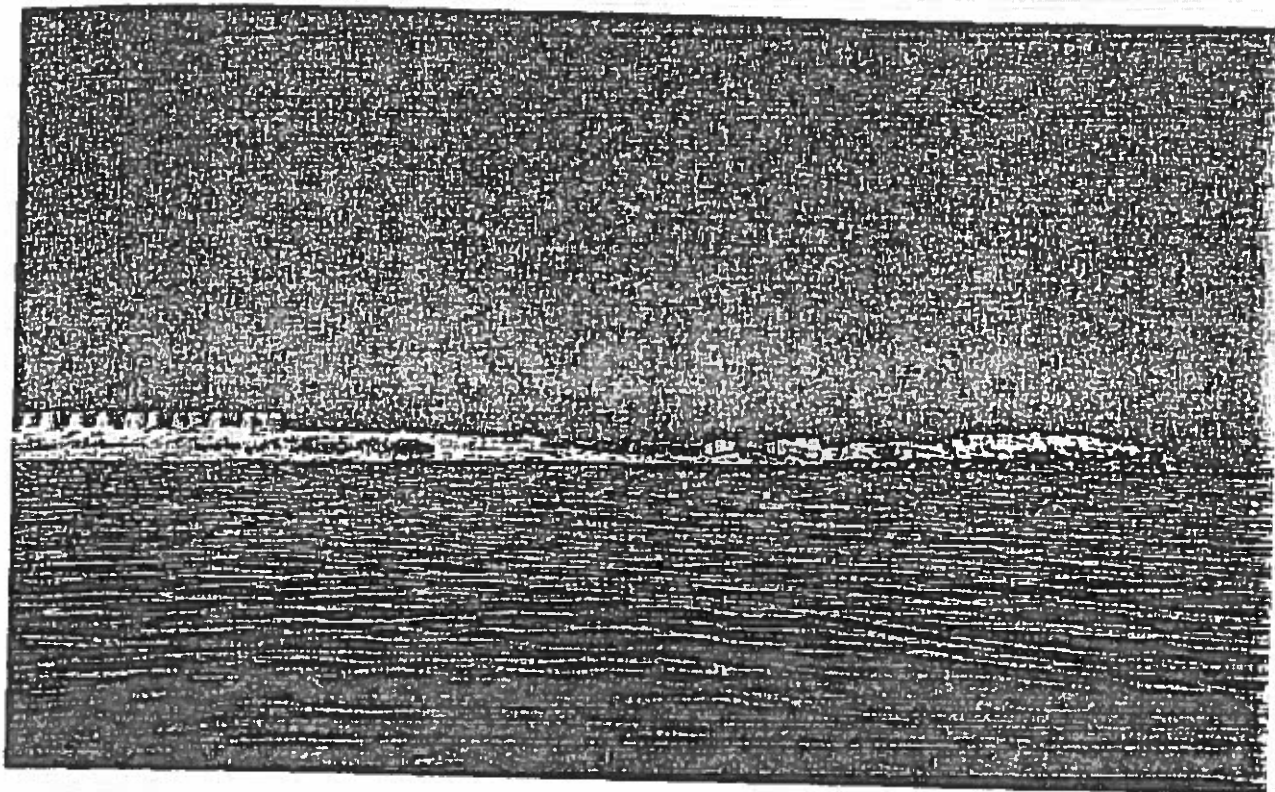
Foto n. 6

TESTATA MOLO SOPRAFLUTTO

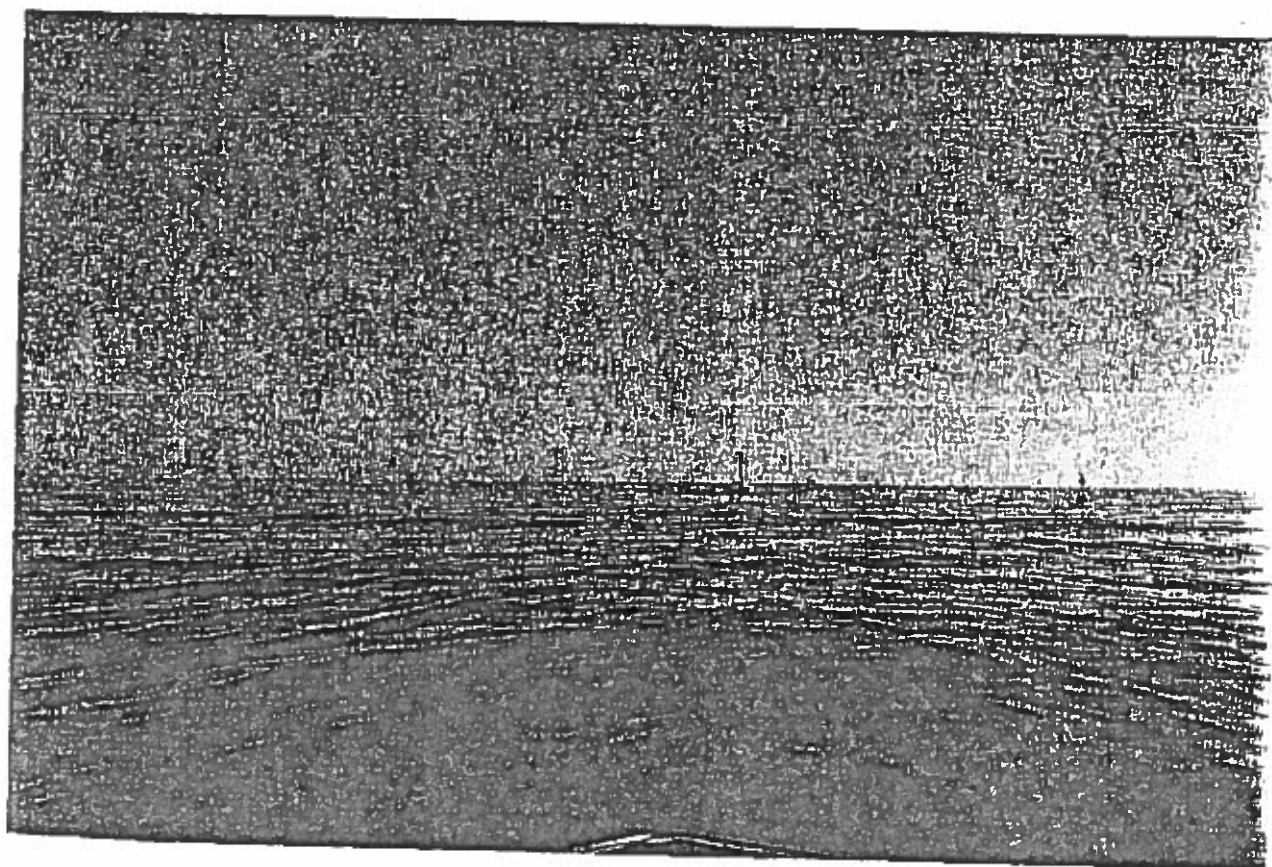
Foto n. 7

FANALI INGRESSO PORTUALE
